## TES会中部支部 第128回クレーム事例勉強会

検討年月日	2018/6/15	Bグループ																														
品名(品番)(写真)	ブルーシャツ

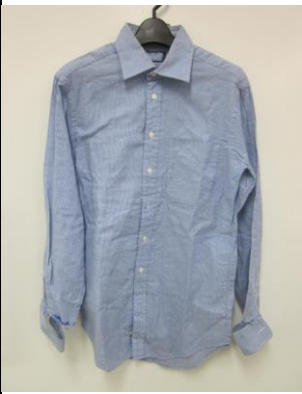
<p>ネット 無蛍光 中性</p> <p style="font-size: small;">国内用取扱い表示なし</p>	103	201	301	401	501	601	104	202	302	402	502	602	105		303	403		603	106		304			604	107		あて布			
103	201	301	401	501	601																											
104	202	302	402	502	602																											
105		303	403		603																											
106		304			604																											
107		あて布																														
申し出クレーム内容	2~3回着用後、洗濯したら破れた																															
クリーニング処理法	洗濯方法・回数不明(クレームは商業クリーニング実施後)																															
グループ検討内容	<p>(外観観察)</p> <ul style="list-style-type: none"> <li>・カフス、ヨーク部で裂けている</li> <li>・生地は先染めで滑脱抵抗は悪くないと思われる</li> <li>・縫い糸には綿糸の細番手を使用している</li> <li>・2~3回の着用でなく、もっと何度も来ていると思われる</li> </ul> <p>(結論)</p> <p>生地に対して縫い糸の強度が弱く、縫い糸切れを起こしたのではないかと</p>																															
検査機関検討内容	<p>当該生地の組織図は右の通り。 この組織はヨコ糸の浮きが大きい。 従ってタテ方向に滑脱し易いと思われる。 更に織物密度が比較的粗めであり、滑脱し易い条件が揃っている。 洗濯後に破れが発生したとのことであれば、洗濯時柔軟剤を使ったのではないだろうか。 原因: 生地の滑脱対応不適</p> <div style="text-align: right;">
