# TES会中部支部 第130回クレーム事例勉強会

| 品名(拡大写真) | 女児ピンク色タンクトップ | | | | | | | | |
| 申し出クレーム内容 | 2回着用後、洗濯したら刺繍周りが破れた | | | | | | | | |

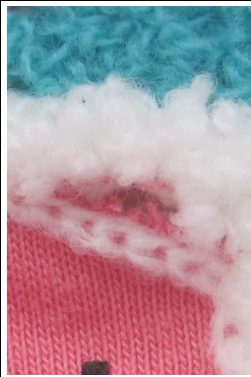
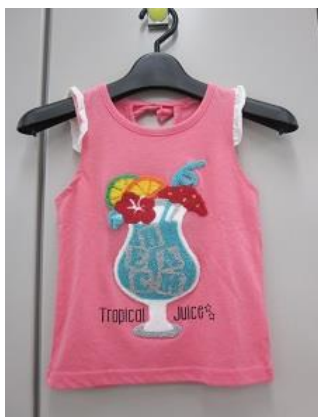
| グループ検討内容 | <p>・原因はサガラ刺繍の周り(＝チェーンステッチ)を縫った時に生地を切ってしまったため。また刺繍(＝ループステッチ)の箇所でも地糸切れが起こっているようなので、刺繍の針の太さ、運針数、速度などが原因で地糸を切ったことが考えられる</p> <p>【確認事項】<br/>まず仕様の確認。ジュニア用タンクトップで薄い天竺編みの生地に直にサガラ刺繍を打った仕様。裏には芯が貼ってある</p> <p>【注意すべき点・対策】<br/>・生地と刺繍糸の相性を確認する。(生地・芯の厚さ、刺繍糸・針の太さなど)多針の刺繍は生地に沢山穴を空けることになり、生地強度は弱くなっているため破裂強度試験等を行い、刺繍を打つ前の生地と加工後のとを比較する<br/>・着用・繰り返し洗濯で強度確認を行う<br/>・さらに企画提案として、見え方は変わってくるものの、直に刺繍を打つことを避けてサガラ刺繍をフェルト上に加工をしてワッペンにし、ワッペンの 縁を地縫いする仕様に変更する</p> | | | | | | | | |
| 検査機関検討内容 | <p>観察:刺繍は製品に縫い込まれているものである。破損箇所は編目が切断または解けている様に見える。破損箇所以外にも何ヶ所か編目の異常が確認できる。刺繍の糸は編目に対して太い糸が使用されている。</p> <p>推測:①刺繍に使用された針や糸によって身生地が傷つき破損した。②刺繍では破損していなかったが、編目の強度が弱い状態であったため、着用や洗濯の力によって破損した。</p> <p>以上のことから、刺繍によって編目が破損した、もしくは破損しやすい状態であったために着用や洗濯によって現状の状態になったものと推測される。</p> <p>原因:身生地の編目に対して、使用された刺繍糸の太さが不適当。</p> <p>再現試験:L1096破裂試験(刺繍本体,周辺の身生地など耐久性を確認)</p> | | | | | | | | |
