# TES会中部支部 第130回クレーム事例勉強会

| 検討年月日 | 2018/10/19 | | Cグループ | | | | | |
| 品名(写真) | オレンジ色タンクトップ | | | | | | | |

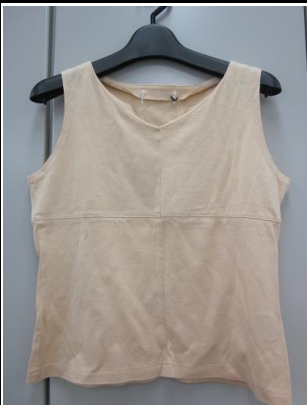
| 申し出クレーム内容 | 1回着用後、洗濯したら襟ぐりから見返しが飛び出てきた | | | | | | | |
| グループ検討内容 | <ul style="list-style-type: none"><li>・見返し幅が狭い</li><li>・襟ぐりの表側からコバステッチを入れていない(アームホールにはコバステッチがしてある)</li><li>・伸び止め用に使われている芯地はタテ編みのニット芯地である</li><li>・本体とニット芯地の地の目が同方向なので伸びてしまい、芯地が伸び止めの意味をなしていない</li><li>・デザイン上の問題は別として、パイピング仕様にすれば防げる</li></ul> <p>[推察]<br/>上記の理由から、原因は製品のデザイン及び縫製仕様に問題があったと思われる</p> | | | | | | | |
| 検査機関検討内容 | <p>観察: 見返しの飛び出しは首周りの4ヶ所に発生している。飛び出しは縫製によって固定されていない部分に発生している。カーリングの様に見えるが前身側は平坦であり、後身側は折れた状態である。その他の箇所に発生は見られない。</p> <p>推測: ①洗濯前の状態はアイロン処理によって成形されていた。洗濯によって崩れ、緩和された。</p> <p>以上のことから、見返しの飛び出しはアイロン処理による成形は行っていたものの、縫製で固定していなかったために洗濯で緩和されたものと推測される。アームホールや裾に発生していないのは縫製によって固定されているためと推測される。</p> <p>原因: 製品の縫製不足。</p> <p>再現試験: 洗濯によるカーリングの有無(平滑な生地を湿潤させ、乾燥後にカーリングが発生するのか)</p> | | | | | | | |
