TES会中部支部 第132回クレーム事例勉強会

検討年月日	2019/2/15		Aグループ						
品名(拡大写真)	プリーツ入りシルクワンピース

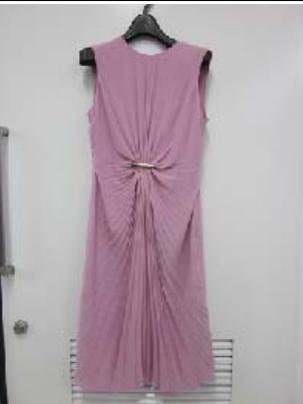
組成	取扱い表示	140	220	320	440	530	620	710
	表地 100% シルク		141	210	310	430	520	621	711
部分使い 79% レーヨン	21% ポリエステル	142	200	300	445	510	610	712	
裏地 75% アセテート	25% シルク	130			435	500	611	700	
		131			420		600		
		132			410				
		110			425				
		100			415				
		ネット無蛍光中性					あて布使用		
			国内用取扱い絵表示なし						
申し出クレーム内容	プリーツが消えた								
クリーニング処理法	クリーニング業者が、着物の汗取りのように裏側より霧吹きを行ったのちタオルで叩いた(トントンと叩く程度)								
グループ検討内容	<ul style="list-style-type: none"> <li>・シルク素材はプリーツセット性はあってもプリーツ保持性はないため、プリーツの形状安定性はない</li> <li>・プリーツは消えるべくして消えた</li> <li>・霧吹きしても意味がないと思う</li> <li>・水を用いた取扱い方法に問題がある</li> </ul>								
検査機関検討内容	<p>【外観観察】 前身頃の胸部付近のプリーツが消失している。</p> <p>【推察】 合繊(ポリエステル)やウール以外でのプリーツ加工はあまり長期間持続しないとされている。</p> <p>特に、絹に関しては風合いを活かすため、湿熱処理によるプリーツ加工が多用されている。湿熱処理によるプリーツ加工はプリーツ保持性が弱く、吸水や吸湿により、すぐにプリーツが消失してしまうとされている。</p> <p>また、縫付にも『雨や水に濡れるとプリーツ消失の原因となり・・・』との記載がある。霧吹きの中身が水でなかったら状況が変わったかもしれないが、クリーニング業者などのプロに任せた方がよいかも。</p>
