TES会中部支部 第134回クレーム事例勉強会

| 品名(拡大写真) | 裾レース使い紺色ワンピース | | | | | | | | | |

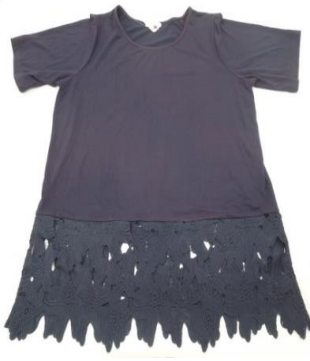
| 申し出クレーム内容 | 襟ぐり、袖口等の縫製部分が赤っぽく変色した | | | | | | | | | |
| グループ検討内容 | <p>【検討内容】</p> <ul style="list-style-type: none"> ・変色している箇所は、テープを使った箇所が多い ・裏側も変色している ・紺色が赤色系への変色である ・二本針を使った箇所が変色しているため、二本針工程のミシン油等が原因かも ・アイロンの熱による変色も考えられる ・店頭返品された未着用品なので汗による変色ではない ・保管中のNOxガスによる変色かも ・店頭に2か月間陳列してあったとの情報があるので耐光不良の可能性もある ・耐光とNOx双方が原因となった可能性もある <p>【結論】</p> <p>主素材起因、テープ起因、縫製工程起因のいずれも考えられ、上記のような様々な可能性が挙げられたが、最終的な絞り込みはできなかった</p> | | | | | | | | | |
| 検査機関検討内容 | <p>【観察と考察】</p> <ol style="list-style-type: none"> ①製品の縫製部位(生地が重なった部位)を中心に表裏に変色が見られる ②保管中の変色であるため、NOxガスによる影響が考えられる。NOxガスはストーブのガスや、自動車の排気ガスに含まれている ③また、生地が重なった部位を中心に変色が見られることから、保管環境中の影響などにより、水分がNOxガスを吸着し、生地が厚い部分に特に蓄積された可能性が考えられる ④上記状況に加え、生地表面に吸着されていたフェノール系酸化防止剤がNOxガスと反応したことで、変色に至った可能性が考えられる <p>【原因】NOxガスの影響、保管環境の問題など</p> | | | | | | | | | |
