TES会中部支部 第135回クレーム事例勉強会

| 品名(部分写真) | 黒地に白色文字ラバープリントTシャツ | | | | | | | | |
| 申し出クレーム内容 | 購入後、プリント部分に斜めにスジが入っているのに気が付いた | | | | | | | | |

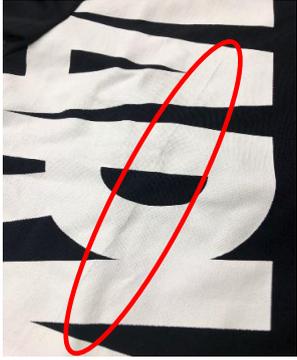
| グループ検討内容 | [観察及び原因推察]<br>①使用前に付いた引っ掻き傷の可能性はある<br>②プリント時に異常な熱がかかった<br>③プリント時に生地にしわがあった<br>④プリントと生地の熱収縮差を確認してあったかどうか知りたい<br>⑤1枚だけの不良なのか、同一箇所複数枚発生しているのかを知りたい<br>⑥工程の特定はできないが、プリント加工のどこかの工程においてしわがついたと思われる | | | | | | | | |
| 検査機関検討内容 | [観察]<br>①プリントはラバープリントと思われる。申し出にある斜めのスジは、プリント部分がひび割れたように発生したものである。ひび割れは製品の上部から下部へ直線状に発生している<br>②クリーニング履歴は不明であるが、細かなしわは見られず、プリント表面もほぼ平滑である為、購入後は未使用、未クリーニングであったものと推測される<br>③製品全体の状態は、表面にラバープリント特有の粘つきのような風合いが確認できるものの、プリント同士が重なった程度では貼り付く様子は見られない<br>④製品のヨコ方向に引っ張るとプリントも追従して伸びが発生することが確認でき、程度としてそれ程硬い感じではない<br><br>[推測]<br>①プリント加工工程中の何らかの加工不良、もしくは保管や梱包作業中の引掻き傷など<br>②試着や着用時に製品が過度な伸びが加えられたことも考えられるが、ラバープリント部分には伸びの柔軟性もあり可能性は低いと思われる<br><br>[原因]<br>今回のクレーム発生が同じプリント部分で複数枚発生しているのか、この商品のみであるかにより絞られてくると思うが、観察からあまり使用した感じもなく、販売前段階でのプリント不良や保管時での引掻き傷のように思われる | | | | | | | | |
